SISTEMA DIFENSIVO DEL BORGO FORTIFICATO DI CASTELBASSO

Si ritiene doveroso far presente che i disegni inseriti a corredo del testo riguardante il sistema difensivo di Castelbasso, pur essendo stati eseguiti sulla scorta dei resti presenti nel borgo e tenendo conto dei metodi costruttivi dell'epoca, non hanno finalità scientifiche ma solo un intento illustrativo.

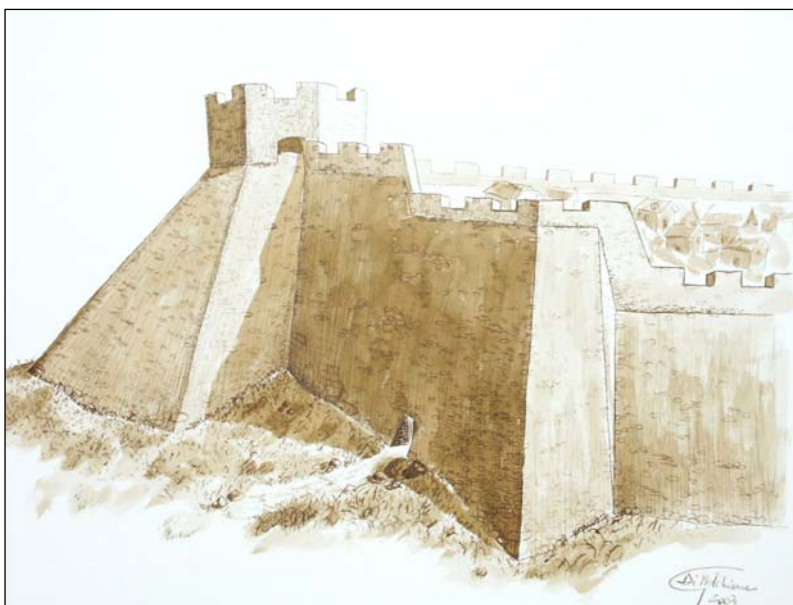
Ricostruzione del torrione visto da nord-ovest. Si noti la portella

che cominciava ad essere usata nelle battaglie. Questo adeguamento fu fatto a Castelbasso nella seconda metà del '400: furono costruite le scarpate, che ancora oggi si vedono, sulle quali si alzavano in verticale le mura. Il torrione era il punto da cui si generavano due mura di cinta che man mano si allargavano lungo il declivio della collina per poi ricongiungersi più in basso, in modo da disegnare il profilo di una goccia.

L'inclinazione delle scarpate attutiva l'impatto dei proiettili, mentre il torrione fu ribassato e costruito a forma pentagonale affinché si riducesse la superficie a bersaglio.

Via della Portella, corrispondente all'attuale Via XXIV Maggio che è l'unica via carrozzabile di accesso a Castelbasso, una volta era così chiamata perché prendeva il nome da "portella", piccola porta che si apriva alla base della scarpata del torrione.

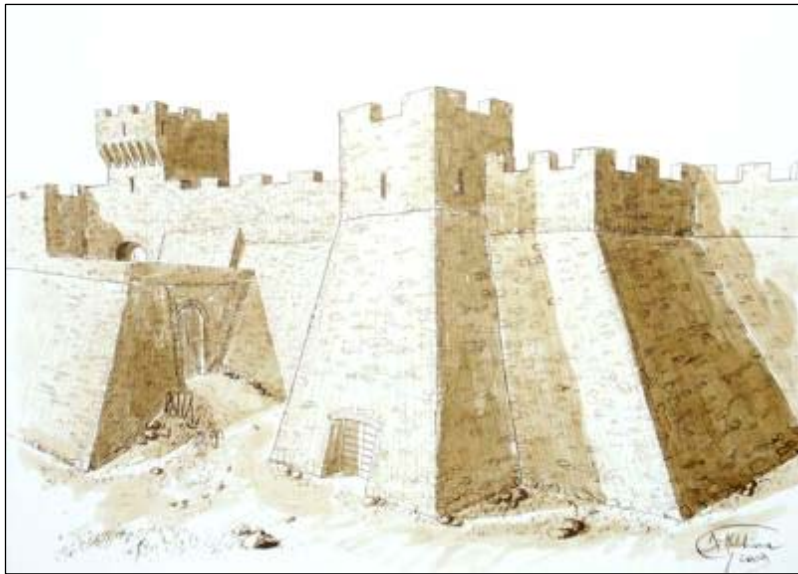
Nella ricostruzione è visibile in primo piano la torre di controguardia con la porta per la sortita, quindi il rivellino con l'antiporta. È visibile anche la parte superiore della porta est sovrastata da caditoie e merli.

Era costituito dalla torre di controguardia, dalla porta di sortita, dal rivellino e dalla torre portaia.

La **torre di controguardia** sorgeva a difesa della porta orientale di Castelbasso. Essa era costruita per attaccare alle spalle gli assalitori che tentavano di sfondare la controporta del rivellino.

Alla base della controguardia si apre una porta per la **sortita** che, attraversando il terrapieno e sbucando

all'interno del castello, consentiva le sortite degli assediati. In caso di sfondamento da parte degli assalitori la galleria che si apriva verso l'interno della porta poteva essere occlusa facendone precipitare la volta sugli intrusi, che così morivano seppelliti dalla terra.

Il rivellino era un dispositivo a difesa della porta principale d'accesso. Vi si apriva l'antiporta per sfondare la quale gli assalitori erano costretti a dare il fianco ai difensori che li colpivano dalle mura (quasi una riproposizione delle porte Scee dell'antica Troia), mentre erano colpiti alle spalle anche dai difensori appostati sulla torre di controguardia.

Vi era quindi, ma esiste tuttora, la **Porta est (o Marina)** che consentiva l'accesso diretto al castello. Era difesa dalla torre portaia alla cui sommità c'erano le caditoie che si aprivano sui beccatelli che a loro volta reggevano i merloni a difesa dei pezzi di artiglieria posti sui bastioni. Dalle caditoie veniva rovesciato sugli assalitori olio bollente o scagliate pietre. Nell'apparato difensivo della porta sono presenti ancora le feritoie arciere che consentivano l'uso di armi da sparo di piccolo calibro.

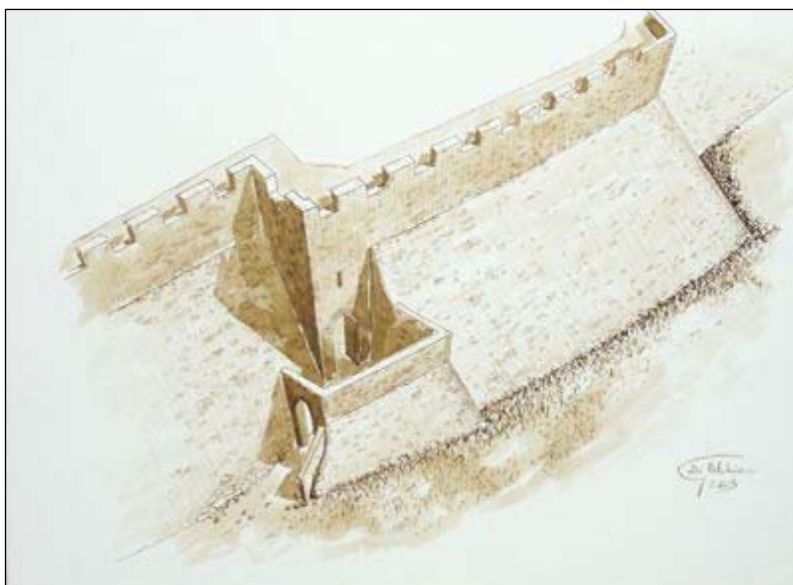
Ricostruzione del sistema difensivo della Porta sud.
Anche qui è presente il rivellino con l'antiporta

La porta sud è la seconda e meno importante porta d'accesso a Castelbasso. Attualmente è formata da una porta urbana il cui apparato superiore originario probabilmente è crollato e sostituito successivamente con un arco avente funzioni di solo raccordo nella linea interrotta delle mura di cinta. Anche in questa porta sono ancora riconoscibili i resti del rivellino con antiporta.
