LA CHIESA DI CASTELBASSO

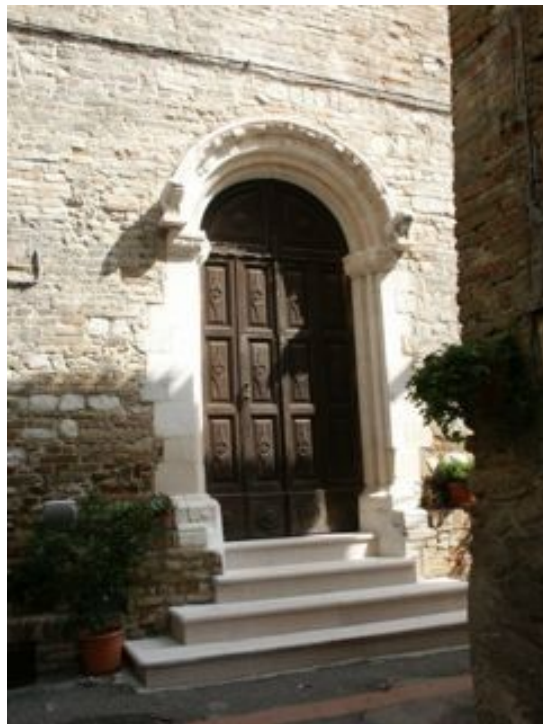
Chiesa di Castelbasso: portale del 1338

In due donazioni avvenute nel secolo XI e riportate nel *Chronicon Casauriense* già si parla di una chiesa esistente dentro le mura dell'allora *Castellum Vetulum*, o *Castello Vecchio*, l'odierno Castelbasso. È da notare, però, che il portale della chiesa oggi esistente risale al 1338, quando un certo Philippu de Masseo si accollò il costo della costruzione della chiesa spendendo oltre 30 once (la notizia è scolpita nei lati delle mensole che sostengono i leoni del portale, mentre nell'archivolto del medesimo sono scolpiti elementi decorativi e massime evangeliche e di buon senso popolare riportate, quasi piccolo documento linguistico dell'epoca, in un bel vernacolo castelbassese: "Conuscite", "Cortexia de buca multu vale pocu custa", "Chi s'umilia si s'absalta").

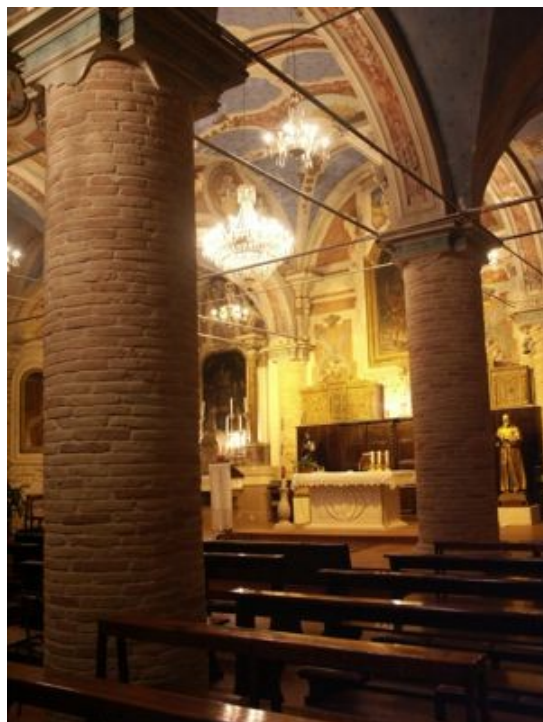
Chiesa di Castelbasso: interno

L'interno della chiesa, a pianta quasi quadrata, denota lo stile romanico della costruzione che è suddivisa in tre navate con archi a tutto sesto sorretti da poderose colonne in mattoni.

Gli stucchi presenti all'interno della chiesa, che partono dai capitelli delle possenti colonne in mattoni e decorano la volta della navata centrale, risalgono al XVII secolo e denotano uno stile barocco senza pretese.

Le colonne e i muri laterali con mattoni e pietre a vista sono frutto di un improvvido restauro risalente agli anni '80 del XX secolo.

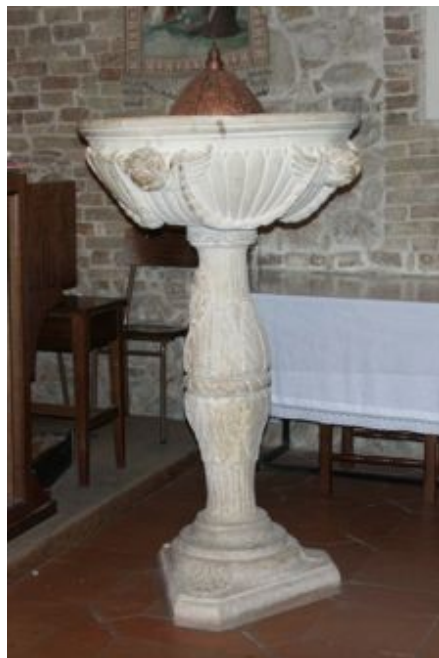
Chiesa di Castelbasso: Battistero

Alla destra dell'altare maggiore, invece, è posto il battistero, che una volta si trovava in fondo alla chiesa, dove ancora è visibile un piccolo affresco raffigurante il battesimo di Gesù nel fiume Giordano. Il battistero, scolpito a forma di calice nel 1589, fu donato dall'allora parroco Don Gian Domenico Clemente appartenente all'omonima famiglia, della quale è scolpito lo stemma nel nodo del battistero.
